## IDENTIFIKASI KONDISI DAN PENANGANAN BANGUNAN PELENGKAP INFRASTRUKTUR JALAN

Fahirah F<sup>1)</sup>, Muhammad Kasan<sup>1)</sup>, Asri Nur Rahman<sup>2)</sup>

<sup>1)</sup> Jurusan Teknik Sipil, Fakultas Teknik, Universitas Tadulako, Palu

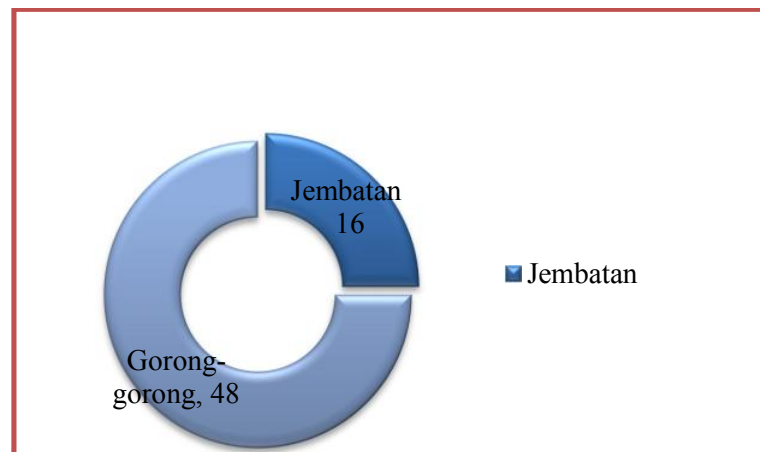
Gambar 1. Diagram Perbandingan Jumlah Bangunan Pelengkap Jalan

Pada gambar 1 memperlihatkan perbandingan jumlah bangunan pelengkap jalan yang ada disepanjang ruas jalan poros A-B. Dalam melakukan identifikasi ini, peneliti tidak menemukan jenis elemen bangunan pelengkap jalan lainnya. Total jumlah bangunan pelengkap yang ada adalah 64 buah bangunan pelengkap diantaranya 16 buah Jembatan dan 48 buah Gorong-gorong.

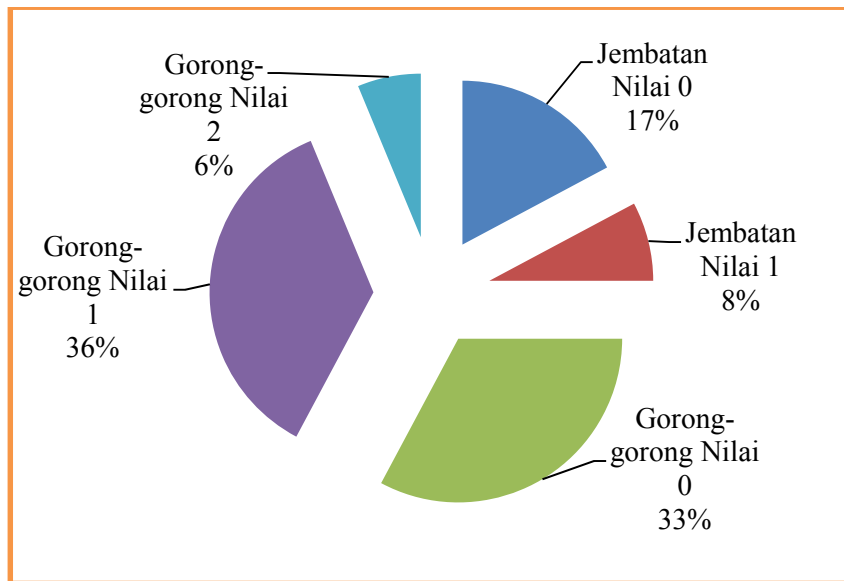
Gambar 2. Diagram Persentase Jumlah Bangunan Pelengkap Jalan Berdasarkan Nilai Kondisinya

Setelah dilakukan identifikasi pada seluruh bangunan pelengkap yang ada, maka bangunan pelengkap dapat diklasifikasikan dan dipersentasekan berdasarkan tingkat kondisi, seperti pada gambar 2:

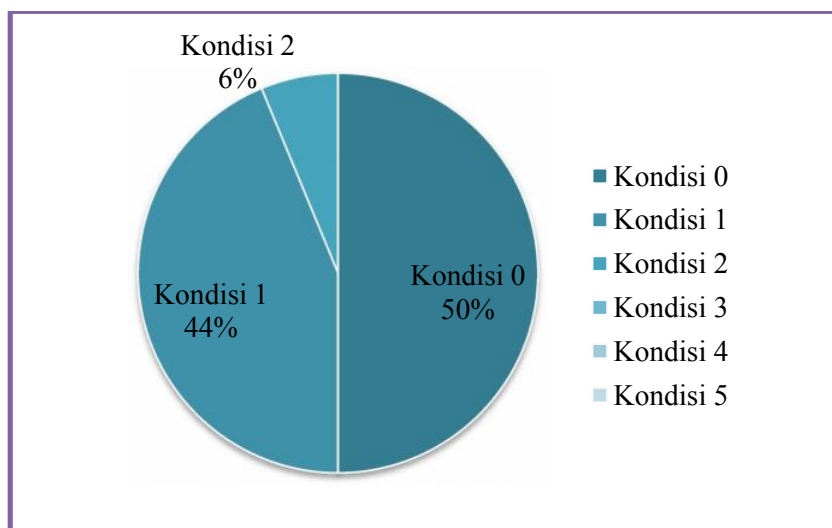
Gambar 3. Diagram Persentase Kondisi Bangunan Pelengkap Jalan

Berdasarkan Diagram pada gambar 3, menyajikan kondisi bangunan pelengkap jalan sepanjang ruas jalan poros A-B rata-rata berkisar pada Nilai Kondisi 0 – 1 yaitu 94%, sedangkan sisanya masuk pada kondisi 2 yang artinya bangunan pelengkap dalam kategori sedang, dimana mengalami kerusakan yang memerlukan pemantauan dan pemeliharaan berkala. Hal ini dapat dilihat pada beberapa kondisi bangunan gorong-gorong yang tidak berfungsi dengan baik karena ada gangguan dari elemen lain, seperti tertutupnya saluran bawah oleh material tanah sekitar. Selain itu bila dimasukkan pada tabel 2.6 tentang Penentuan Program Penanganan Bangunan Pelengkap pada Jalan Nasional, Provinsi, Kabupaten/Kota, masuk dalam kategori Baik Sekali – Baik dengan Program Penanganannya yaitu Pemeliharaan Rutin. Penilaian yang paling menonjol pada umumnya yaitu pada faktor Pengaruh (P) Elemen Lain, dimana banyak elemen bangunan pelengkap jalan yang ada mengalami pengaruh akibat elemen lainnya seperti akibat kegiatan Utilitas (Jaringan Listrik, Jaringan Telekomunikasi, dan Jaringan Air Bersih). Itu artinya kerusakan yang terjadi sangat minim dan terbilang sangat sedikit. Kerusakan yang sedikit itu dapat diperbaiki melalui kegiatan pemeliharaan rutin. Adapun beberapa kerusakan yang terlihat seperti gerusan sedikit pada bagian bawah, karat ringan pada baja gelagar, pelepasan pasangan campuran pada tiang sandaran jembatan dan juga pada abutmen, sehingga dapat

dikatakan bahwa kerusakan-kerusakan ini tidak berdampak buruk pada keamanan dan fungsi bangunan pelengkap itu sendiri.
